# Restaurator im Handwerk

Ausgabe 2 / 2009

# NEUES MUSEUM BERLIN

Fachbeiträge zu Restaurierungsarbeiten  
im Neuen Museum Berlin

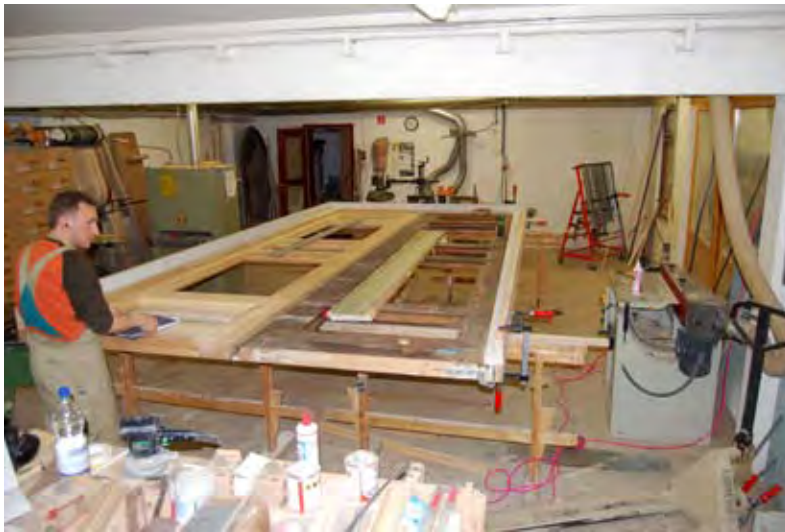
▲  
Bearbeitung der  
Bacchussaltür

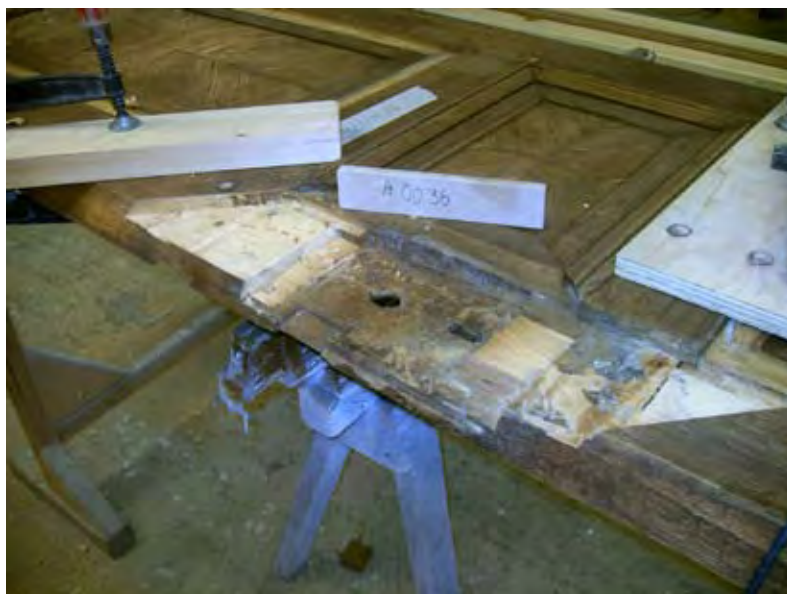
Bearbeitung  
einer Tür  
▼

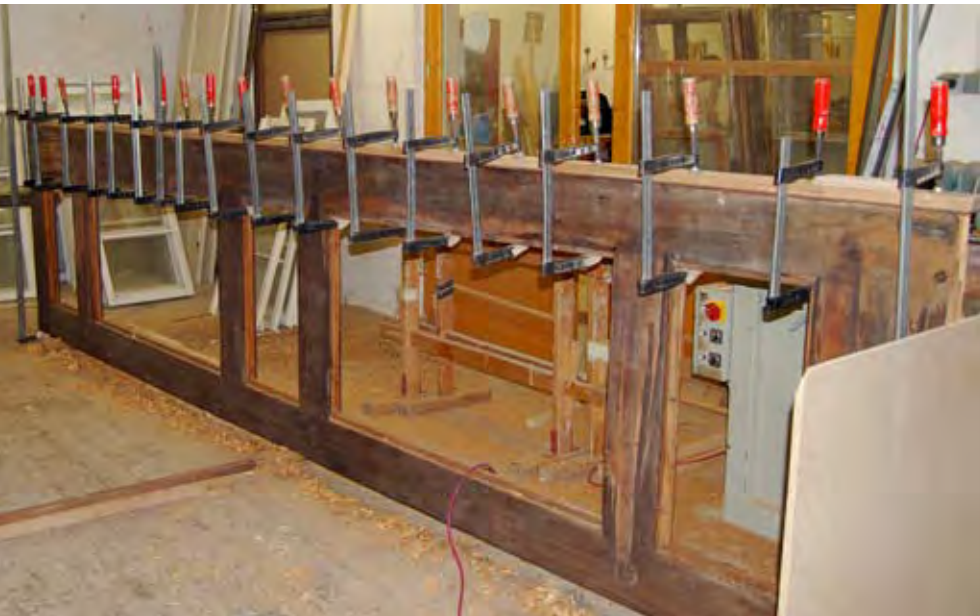
▲  
Bearbeitung der  
Bacchussaal tür

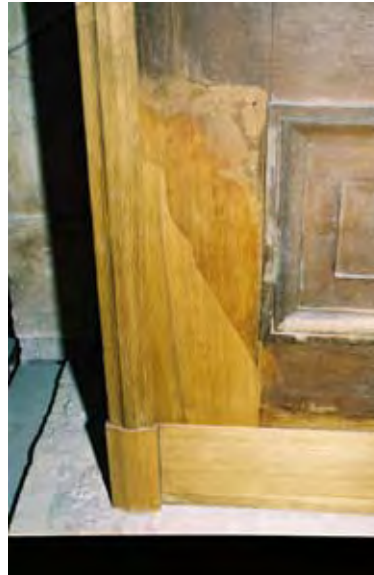
Organisch  
weich gerundete  
Ergänzung

Furnierfuge  
Bestand

Die in weichen Rundungen ergänzte Fehlstelle wurde als nicht „archäologisch“ bemängelt, eine nächste Ergänzung wurde exakt den Bruchlinien folgend ausgeführt, das war dann aber zu unruhig – wir haben uns auf den goldenen Mittelweg, „organisch weich gerundet, den Bruchlinien folgend“, geeinigt.

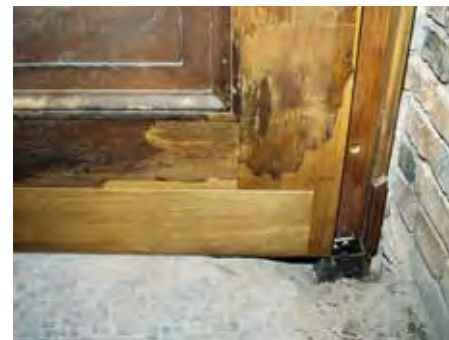
„Archäologische  
Ergänzung“

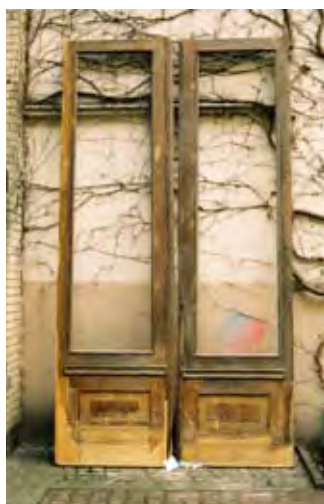
T1.04-02 Türflügel rekonstruiert und restauriert ▼

▶ Bachussaltür zu Beginn der Furnierarbeiten

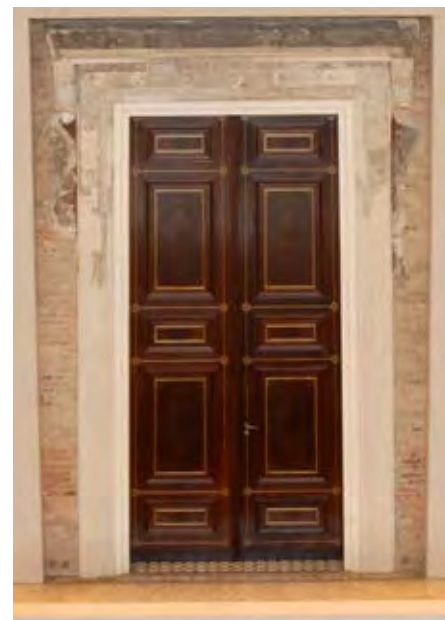
▲ Bachussaal-tür restauriert

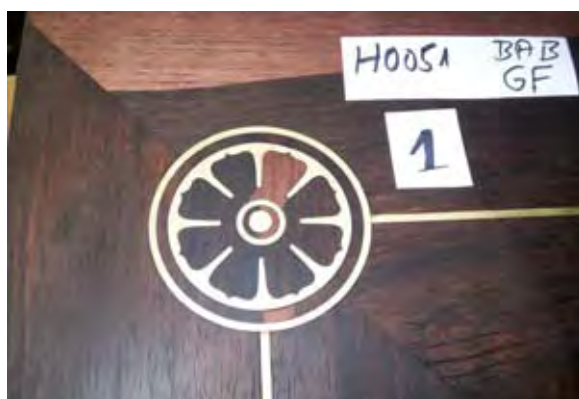
Metallfäden werden konisch gefräst.

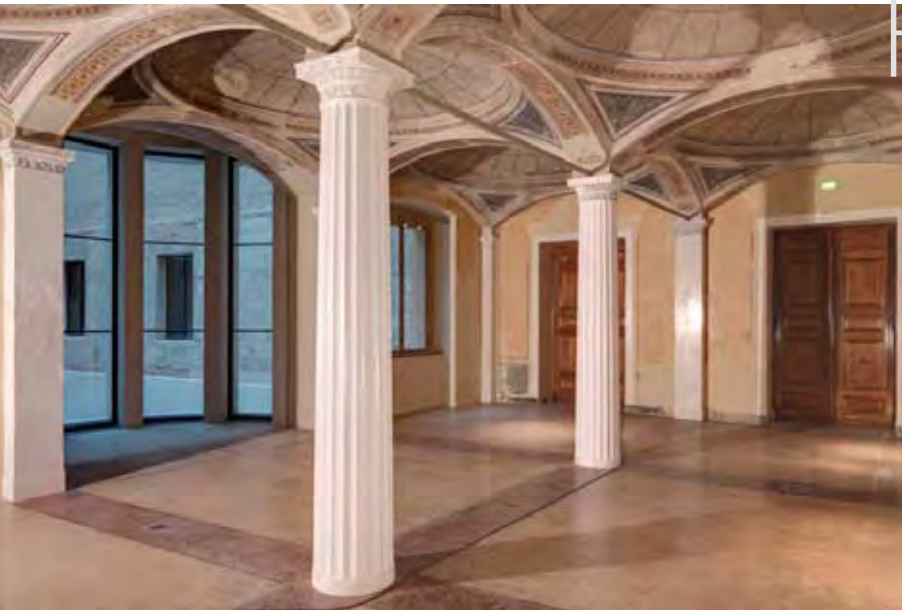
◀ Flachkuppelsaal Raum 1.04  
Säulen aus Marble-Cement  
im Flachkuppelsaal

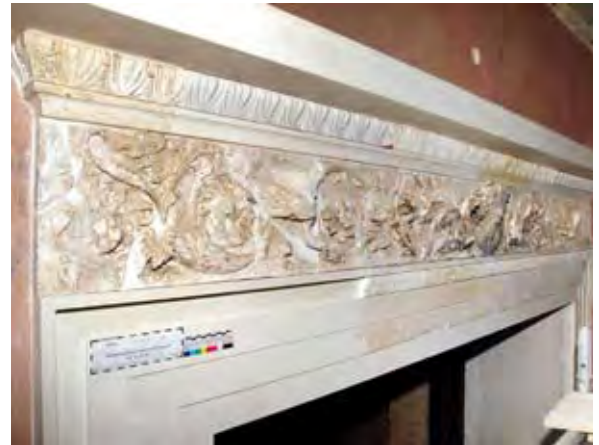
▲ Verdachung  
Raum 3.02  
Verdachung aus  
Marble-Cement,  
Ornamentein-  
lagen Gips

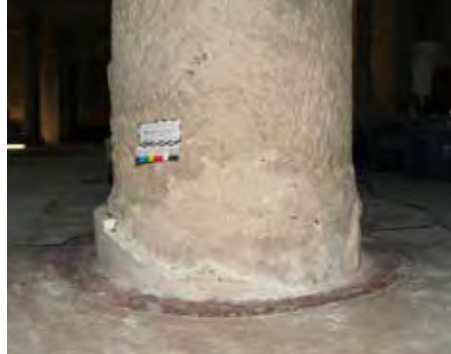
◀ Raum 1.06 Säulenbasis einer Säule aus Marble-Cement. Der tragende Kern der Säulen aus Sandstein bleibt sichtbar, es werden nur die Basen wiederhergestellt.

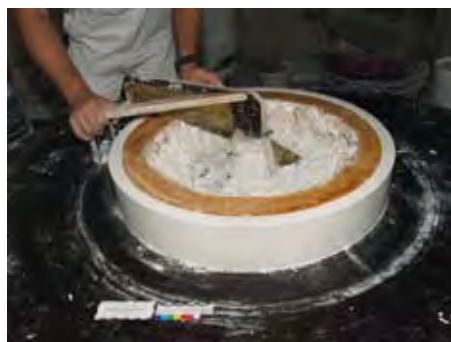
◀ Drehen der Basis als Ring mittels einer Radius-schablone

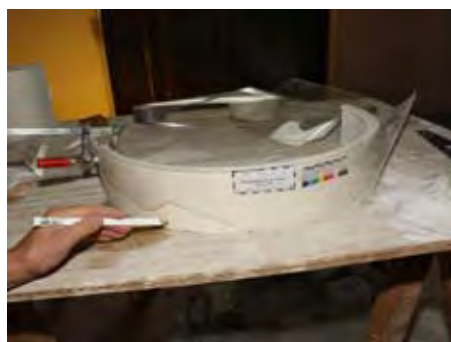
◀ Nachzeichnen der durchgepausten noch vorhandenen Originalfragmente

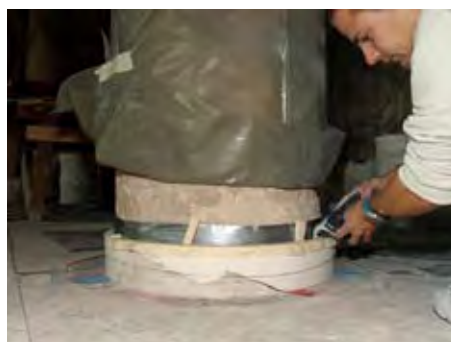
◀ Vergießen der eingerichteten Basis

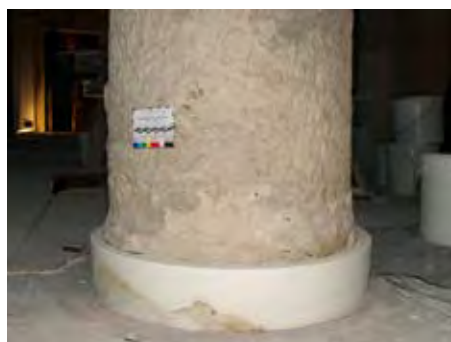
◀ Fertige angearbeitete Säulenbasis

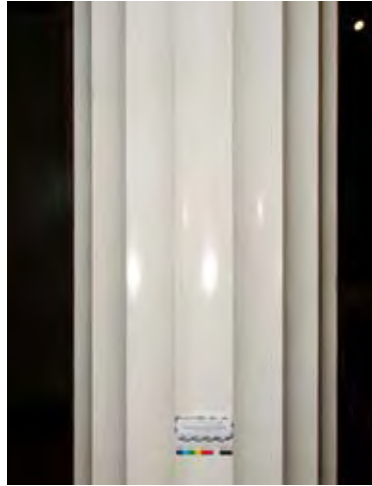
▲ Doppelpilaster aus Marble-Cement. Der linke Pilaster ist neu.

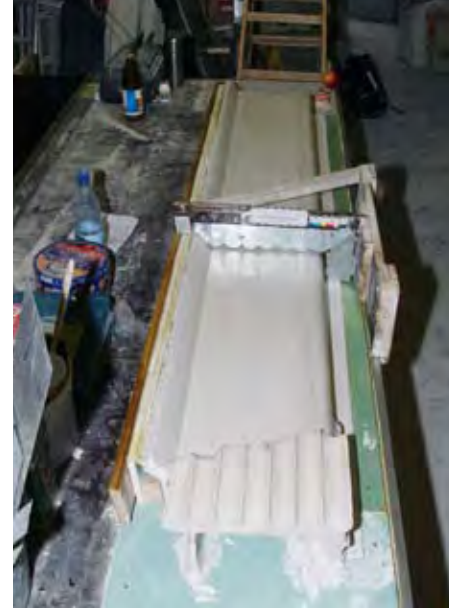
▲ Herstellung eines Pilasters als Tischzug. Im Bildvordergrund ein abgeformtes Originalteil in Gips ausgegossen. Gegen die Bruchkante wird gezogen. Nach dem Aushärten des gezogenen Pilasters wird der Gipsausguss entfernt, und der neue Marble-Cement-Pilaster kann später wie ein Inlet in die Altsubstanz eingefügt werden.

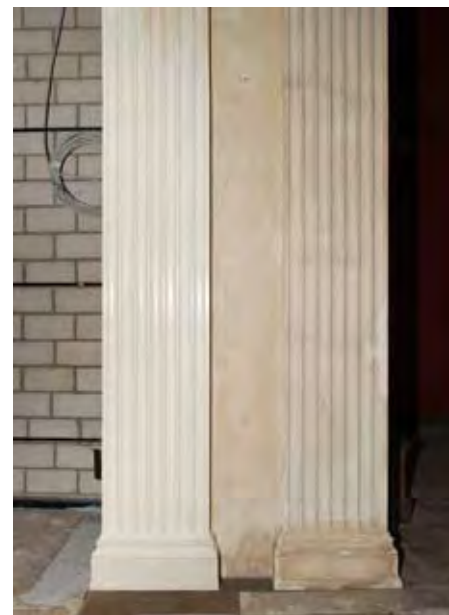
▲ Doppelpilaster aus Marble-Cement. Der linke Pilaster ist neu.

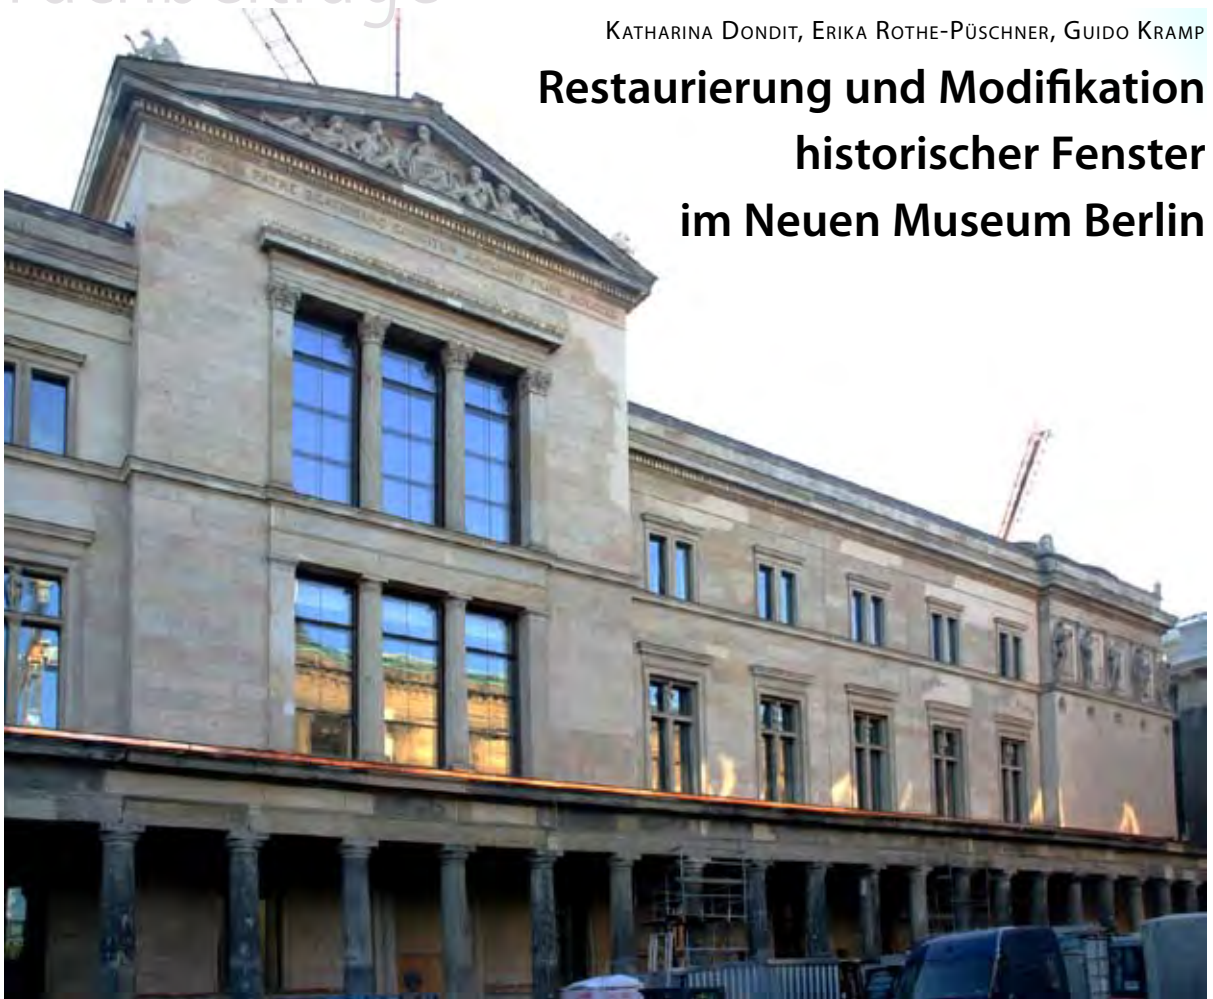
▶ Ostfassade des Museums nach Wiederaufbau. Fast alle historischen Fensterelemente wurden geborgen und konnten restauriert werden.

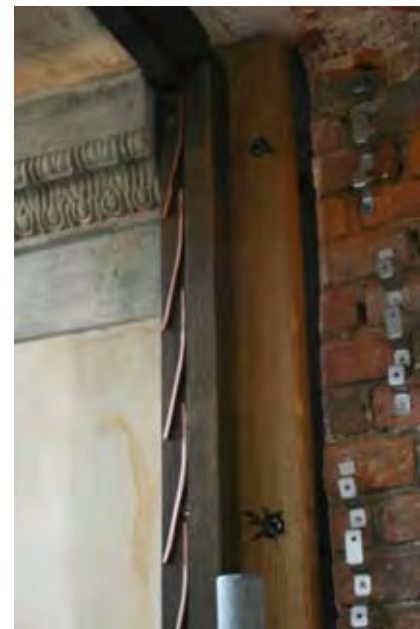
▲ Eingefräste Schuppeditung verhindert das Eindringen des Schlagregens und gewährleistet die Hinterlüftung des Fensterzwischenraums.

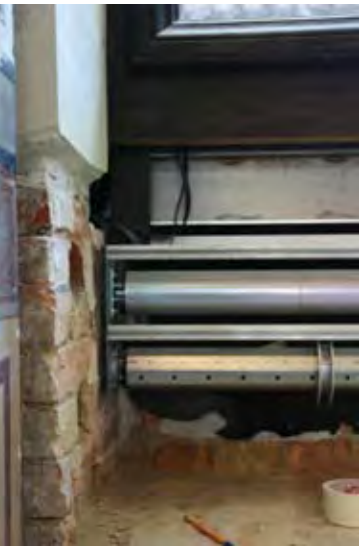
▲  
Mechanische Verschattungsanlage unterhalb der Drillingsfenster im Bacchusaal

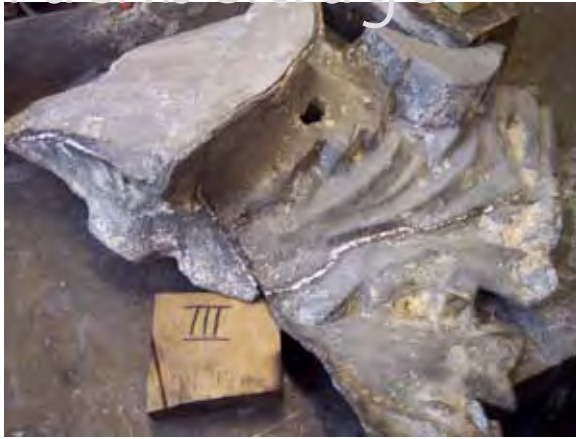
▶  
Akrota  
Rekonstruktion  
Teilbereiche

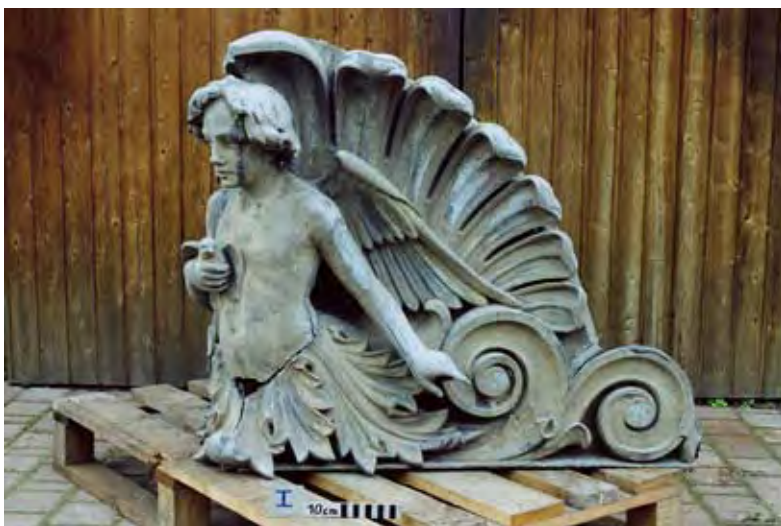
Die bauseits abgenommenen Akroterien wiesen erhebliche Schäden auf. Eine große Anzahl der Löt-nähte war geborsten als Folge von Frostsprengungen der zur Befestigung dienenden inneren Ausmauerung und als Folge gleichzeitiger Deformationen der Bau-teile durch Volumenvergrößerung der Ausmauerung. Aufgrund des Alters und unzureichender Pflege der Materialoberflächen hat nach Abwitterung der Farb-fassung die Korrosion zu einem Materialabtrag von ca. 4/10 mm bis 6/10 mm geführt. Einschüsse und Fehlstellen waren durch Kriegseinwirkungen entstanden.

▼  
Vorzustand mit  
geborstenen  
Löt-nähten

Festhaftende Korrosionsprodukte wurden durch Strahlen der Außenhaut mit Walnussgranulat und der Innenflächen bei 3 bar Strahldruck mit Feinkorund entfernt. Die konservatorische Endbehandlung der Außenoberflächen wurde im Zusammenhang mit den zu restaurierenden Zinkbauteilen am Gebäude komplex durchgeführt.

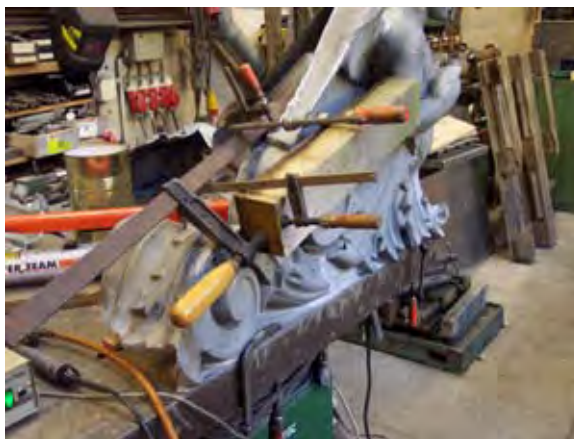
◀ Akrota Rückformung

Über eine Vermessungskonstruktion und unter Verwendung einer Punktiermaschine konnte die Rückformung kontrolliert werden. Um Schäden sichtbar zu belassen, wurden die Fehlstellen mittels Blechhinterlegungen geschlossen. Verbunden wurden die Zinkgussbauteile mit Zinn-Blei-Lot und Lötensenzen pH Wert 4.

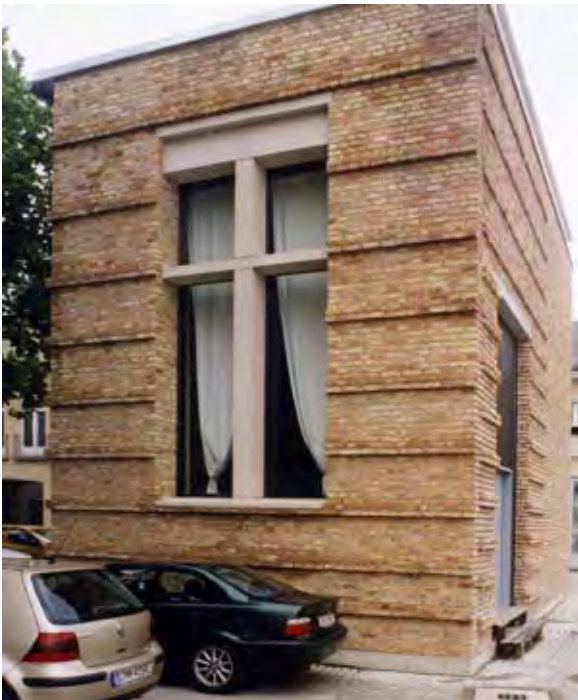
► Muster- und Versuchsbau zur Erprobung der Restaurationsziegel

Im Juli 2003 erfolgte dann die erste Lieferung von Mauerziegel für die Errichtung eines Musterhauses auf einem Grundstück gegenüber der Museumsinsel (Bild 8). Hier ging es u.a. um die Verarbeitbarkeit der Altziegel, die Mörtelbettverlegung, die Verfugung und das Fugenbild, die optische Wirkung der Sichtflächen und die Frostsicherheit und Sicherheit gegen Schlagregen im Sichtmauerziegelbereich.

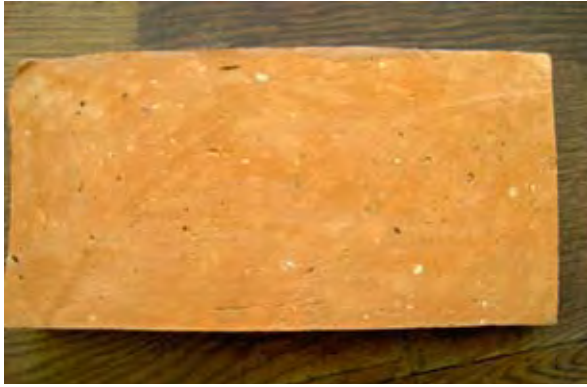
◀◀ Schliffbild eines Rathenower Ziegels Typ I mit relativ homogenem Gefüge und weißen Quarzeinschlüssen

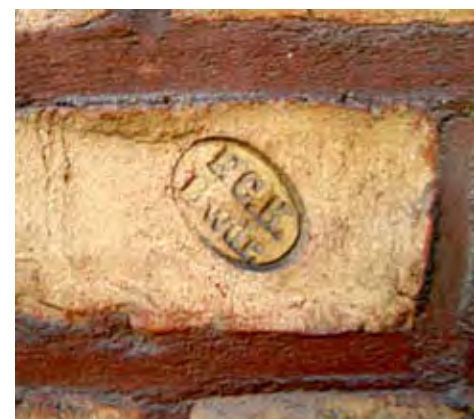
◀ Ziegelstempel der Ziegelei ... (Die Birkenwerder Ziegel Typ II sind meist auf der Kopfseite und gelegentlich zusätzlich auf der Lagerfläche gestempelt.)
