Restaurator im Handwerk

2009
2010

Restaurierung – eine Überzeugungsarbeit

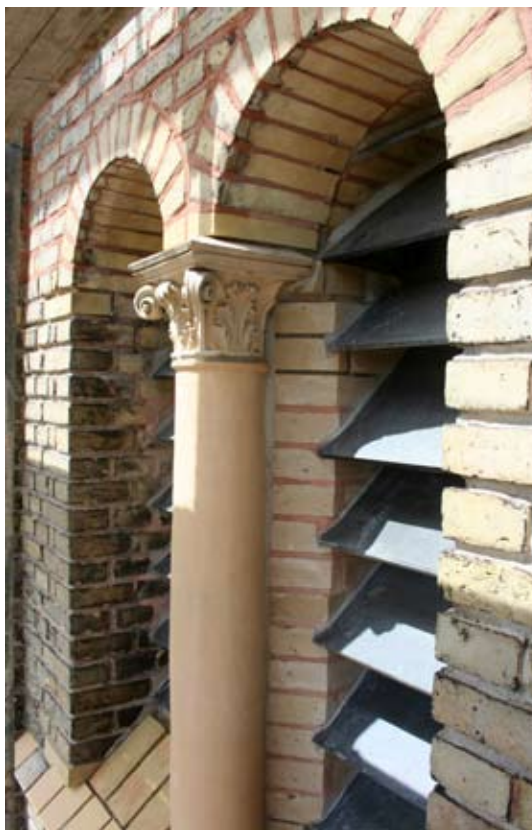
◀ erneuerte Mittelsäule der paarigen Schalluke

nachgestellt. Die wenigen bestandsfähigen Originalfugen wurden deshalb mit größter Sorgfalt als Zeuge der Vergangenheit erhalten und integriert. Eine beträchtliche Menge der gelben Reichsformatziegel sowie auch der Formziegel wurden nachgefertigt und ergänzt. Von den Mittelsäulen der paarigen Schalluken mussten zwei erneuert und zwei restauriert werden. Die komplette Fassade wurde schonend gereinigt. Schmuckteile des Eingangsportals aus Sandstein mussten ergänzt und im Originalbestand ebenso vorsichtig gereinigt werden. Die Fassadenrisse wurden verfüllt und verfugt. Hinzu kam eine Überarbeitung des Dachstuhles und der Schieferdeckung. Sie wurde in enger Zusammenarbeit mit der Zimmererfirma Torsten Döring, Restaurator im Zimmererhandwerk, durchgeführt.

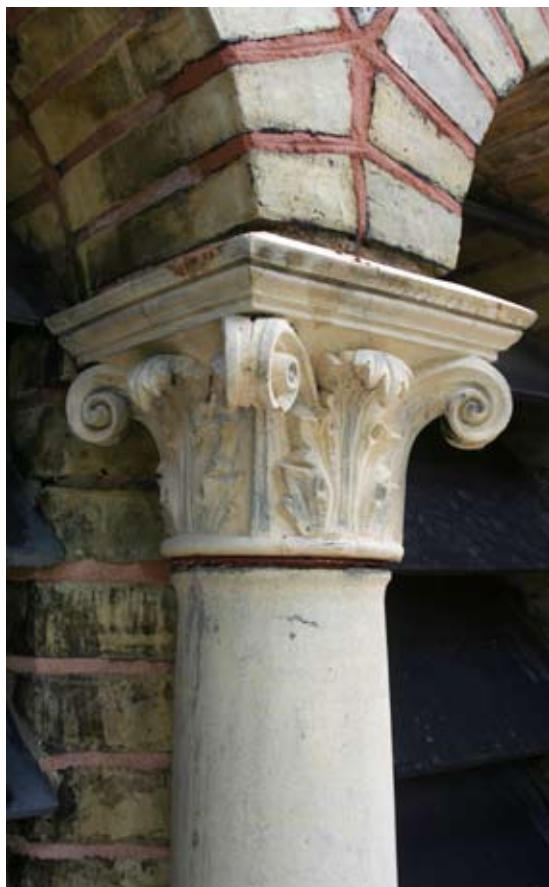
◀◀ restaurierte Mittelsäule der paarigen Schalluke

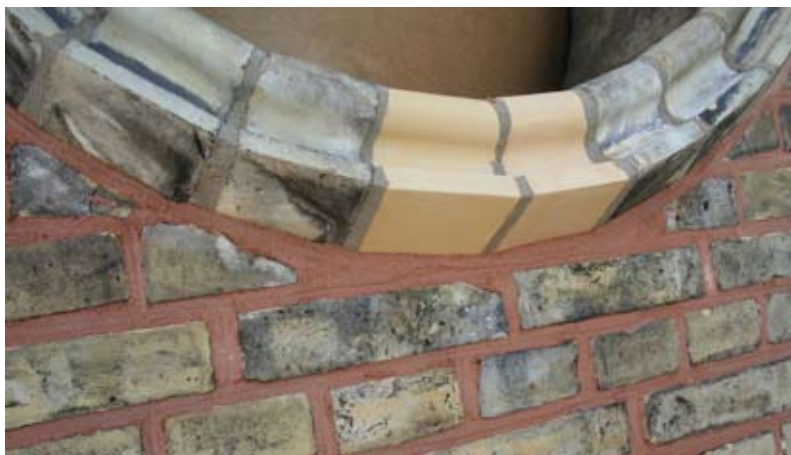
▲ nachgefertigte Formziegel

Die Kirche selbst wurde als gelber Backsteinbau im Jahre 1864 nach Plänen des Architekten Friedrich August Stühler durch den Baurat Georg Erbkam errichte. 1865 wurde sie geweiht. Der gelbe Backsteine entfalte hier seine besondere Faszination, wie anderswo der gehauene bisweilen gequaderte Feldstein. Gelblich bis grau, aber auch rot oder violett, grün oder schwarz war damals die Produktion in der Mark, ganz wie es die Tone hergaben. Die gelbliche Farbe hat etwas Ruhiges an sich. Die Kirche wies großflächige Schäden durch die über Jahre andauernden Witterungseinflüsse auf. Und manche Reparatur vergangener Jahr-zehnte musste sich mit der Zementfuge abfinden. Speziell im oberen Bereich des Turmes wurde kein bauzeitliches Fugenmaterial mehr entdeckt. Gerade an der Westseite des Turmes überwog die graue und kalte Zementfuge. Fugenschäden zeigten sich an der gesamten Fassade, so dass ca. 90% der Fugen nicht mehr gehalten werden konnten. Entsprechender Fugenmörtel, rot eingefärbt, wurde

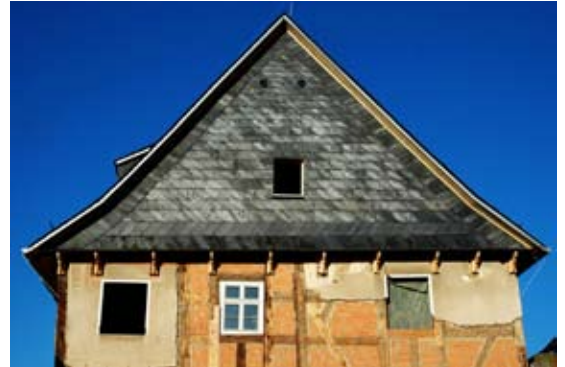
▲
Aufmaß der
Schieferindeckung

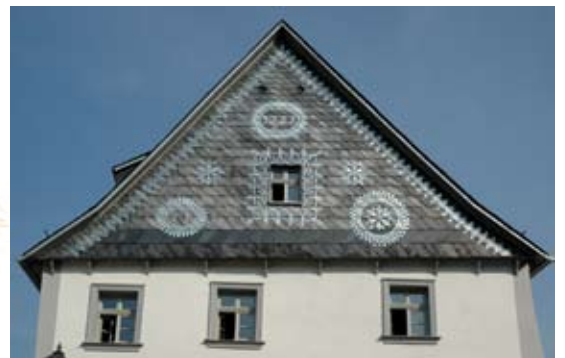
▶▶
Giebel vor der
Restaurierung

An dem fast 300 Jahre alten Schiefergiebel in Hollfeld hatte der Zahn der Zeit genagt. Viele Schiefer hatten sich im Laufe der Jahre gelockert und drohten herunterzufallen. Die alten, handgeschmiedeten Schiefernägeln waren stark verrostet und die Nagelkuppen fast nicht mehr vorhanden. Die beiden unteren Gebinde der Schiefereindeckung und die Schiefer der Simsabdeckung waren wahrscheinlich Mitte des 20. Jahrhunderts erneuert worden. Außer auf den beiden unteren Gebinden waren jedoch die Ornamente und floralen Darstellungen noch gut erkennbar. Im Zuge der Gesamtanierung dieses Objektes wurde unter denkmalpflegerischen Gesichtspunkten in gemeinsamer Abstimmung mit der Stadt, dem Architekten, der Unteren Denkmalschutzbehörde und dem Bayerischen Landesamtes für Denkmalpflege mit unserer Firma vereinbart, dass der Schiefergiebel erhalten bleibt. Die schwierige Aufgabe bestand für uns darin, die Schiefereindeckung verformungsgerecht aufzunehmen und zu dokumentieren, vorsichtig abzunehmen, für einen längeren Zeitraum sicher zu lagern und nach der Sanierung der Giebelkonstruktion wieder „originalgetreu“ zu decken. Es mussten die noch schwach vorhandenen Ornamente am Giebel erfasst und aufgenommen werden. Dazu wurde die Kirchenmalerin und Restauratorin im Handwerk Constance Schröder in diese Aufgabe eingebunden.

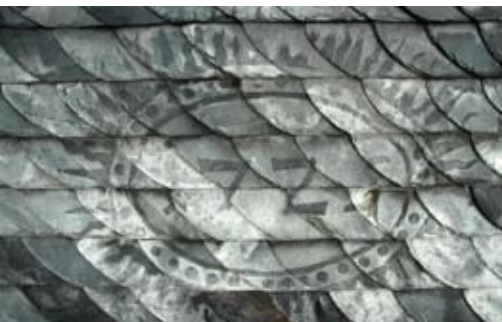
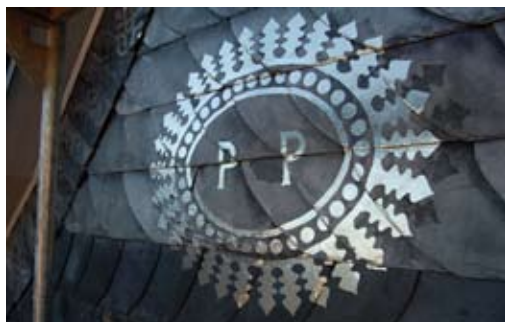
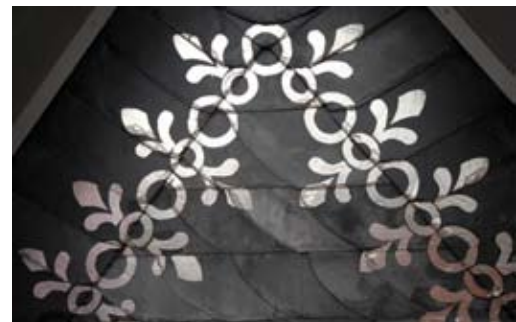
Nachdem der Leinölfirnis lufttrocken geworden war, hatten Schiefer und Stanniol eine feste Verbindung. Da Stanniol nur sehr langsam oxi-

diert, dauerte es je nach Witterungs- und Umwelteinflüssen sehr lange, bis die Verzierungen dem Zahn der Zeit zum Opfer fielen. Überliefert ist auch, dass die geschmückten Schieferfassaden früher alle 20 Jahre zur Konservierung mit heißem Leinöl eingelassen wurden. (Quelle: Malerei am Schieferhaus. In: „Gebäude im Schieferkleid“ von Margit Seuling und Siegfried Scheidig. Heimatkundliches Jahrbuch des Landkreises Kronach 22/1999)

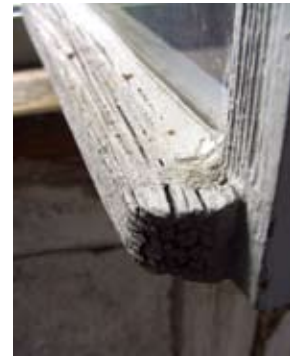
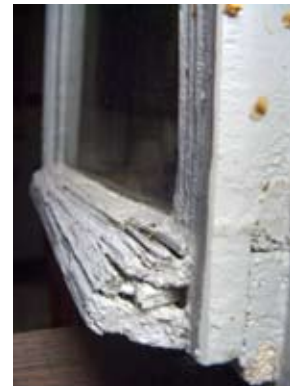
▼ Fenster vor der Restaurierung stark ausgewittert

Es wurde jede unnötige Reparatur mit Holztausch vermieden und auf Techniken verzichtet, welche eine Glättung der ausgekolkten Hölzer zum Ziel gehabt hätte. Ebenso wurden keinerlei Kittmassen zum verschließen von Rissen zum Einsatz gebracht. Außer dem Leinöl – Fensterkitt für die Scheibeneinfassung ist kein Kitt verwendet worden. Auf den angetrockneten Standöl – Grund wurde nach ca. zwei Wochen dreifach eine pigmentierte Ölfarbe gestrichen. Auch dabei wurde grundsätzlich nur das unvermeidbare zur Oberflächenglättung getan. Übrigens sehr wichtig, es wurden auch alle verwitterten Scheiben erhalten. Sicherlich ist dies ein Extrembeispiel, aber es wurden echte Originale erhalten und für die nächsten Jahrzehnte bewahrt! Das Verfahren ist aber generell für die Denkmalpflege anwendbar und es können so selbst stark ausgewitterte Fenster oder Fensterteile erhalten werden. Unzählige Gebäude stehen heute auf heimlichen Abbruchlisten und somit gehen die Fenster unwiederbringlich für die Nachwelt verloren. Die Energiebilanz wird schlechter. Wenn noch etwas erhalten werden soll, muß jetzt konsequent umgedacht und gehandelt werden.

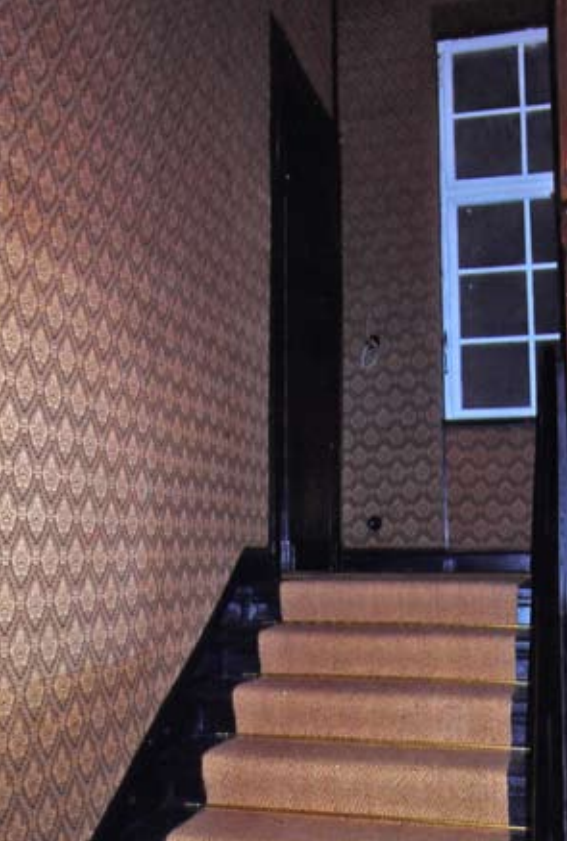
▲ Fertig restaurierte Bespannung des ersten Treppenlaufes aus gereinigten und zusammengesetzten Teilen des Originalstoffes

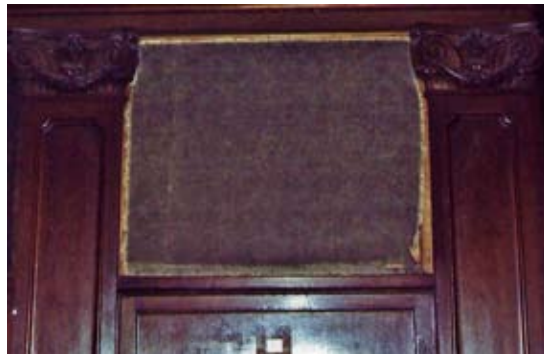
◀ Originaler Brokatell des Eingangsbereiches vor der Restaurierung

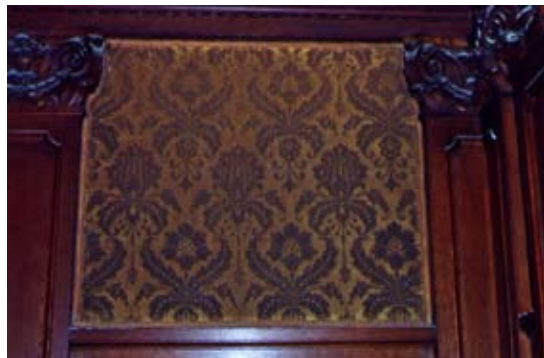
◀ Originaler Brokatell des Eingangsbereiches nach der Restaurierung

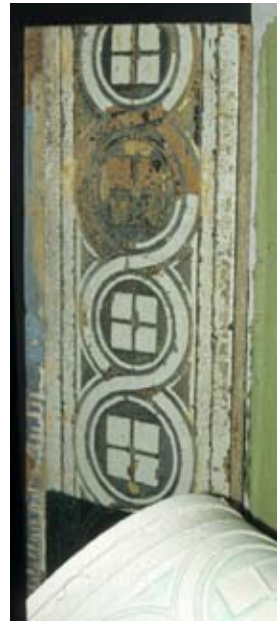
▼ Festlegen der Tapetenteile

- Rekonstruieren der Bordüre und Sockeltapete
- Festlegen der losen und hohlliegenden Tapetenteile.
- Ergänzen der fehlenden Tapete und Bordüre.
- Retuschieren und Auskitten der beschädigten Tapetenteile.
- Anlaugen des überkommenen Anstrichs der Tapete und der Holzprofilleiste.
- Grundieren und Aufbringen einer Öllasur in der originalen Farbfassung.
- Partielles Vergolden der Bordüre.

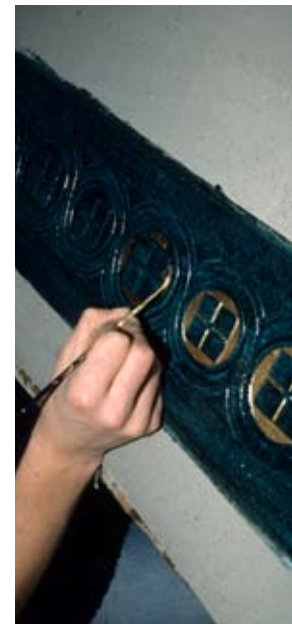
▲ partielles Vergolden der Bordüre

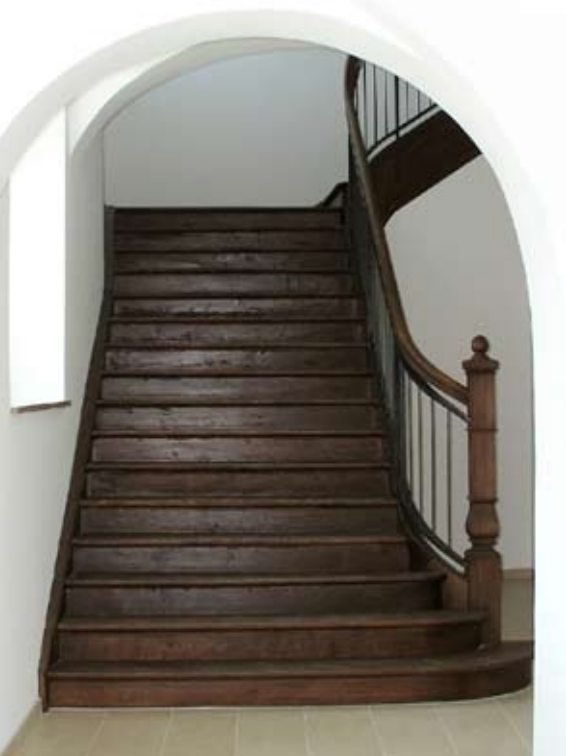
Bauzeit:	etwa 1770 – 1772
Bestand:	bis auf Anfangsstufen, Anfangspfosten und Geländer erhalten
Holzart:	Eiche
Oberfläche:	Wangen farbig gefasst, Stufen holzsichtig gewachst
Podestfüllungen:	Ahorn
Schäden:	schlecht erhaltene Substanz, Stufenvorderkante entfernt, Stufen auf der Fläche grob abgearbeitet, Wandwange gebrochen mit Würfelbruch, Unterer Wangenkrümmeling der Lichtwange angefault, Podest zerlegt mit starken Schwundfugen, Füllungen verworfen, von Anobien befallen.

▲
Treppe in neuem
Glanz

offenen Fugen in Stufen und Setzstufen und eine Ausspannung von Rissen. Die in der Fläche stark geschädigten Stufen wurden teilweise aufgeleimt, kleinere Fehlstellen wurden ausgeleimt. Abgeschnittene Stufenvorderkanten wurden wieder angeleimt und profiliert, die Antrittsstufe und eine Stufe einschließlich Setzstufe wurden komplett neu hergestellt. Die Wandwange wurde verleimt, durch Hinterleimung statisch gesichert und im Bereich der Antrittsstufe verlängert. Die abgeseigte Profilierung der Lichtwange wurde ergänzt, Schadstellen in der geschnitzten Füllung ausgeleimt und nachprofiliert, Fehlstellen ausgeleimt. Das Kropfstück an den Antrittspfosten wurde ergänzt, Kropfstücke im Treppenauge und Austritt wurden verleimt, Fehlstellen ergänzt. Die Wange für Brüstungsgeländer und Antrittspfosten wurde neu hergestellt. Fugen im Podestrahmen wurden durch Nachschneiden der Gehrung gemindert, die Friese durch Anleimen entsprechend verbreitert. Die Füllungen waren nicht mehr reparabel und mussten neu hergestellt werden.

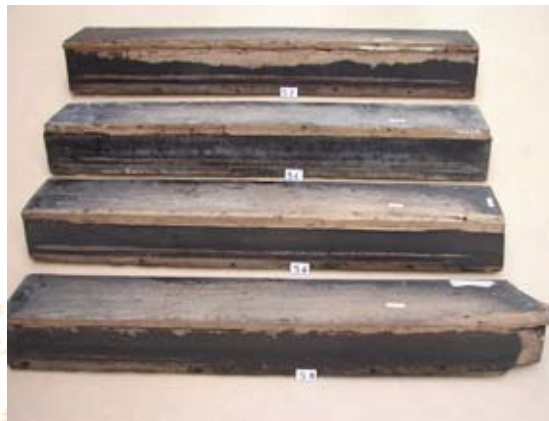
▶▶
Vorbereitung der
Restaurierung

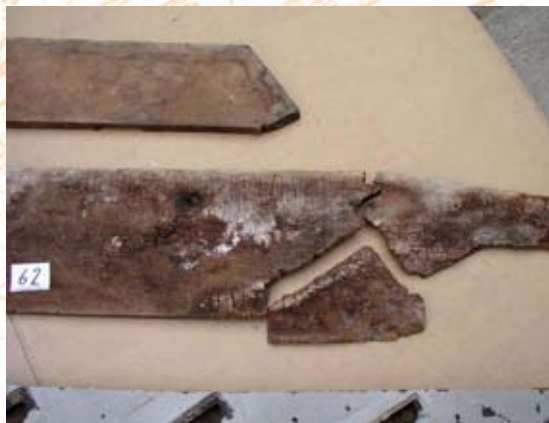
▶
Starker Zerfall

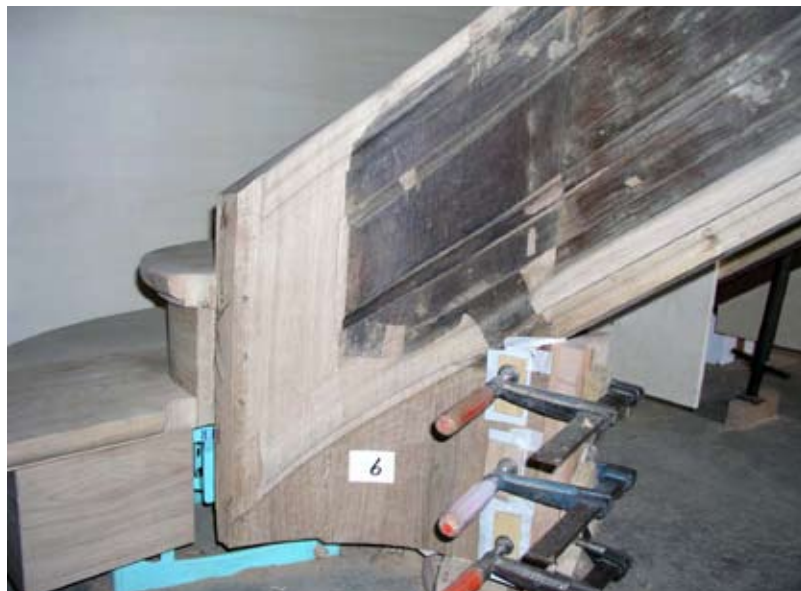
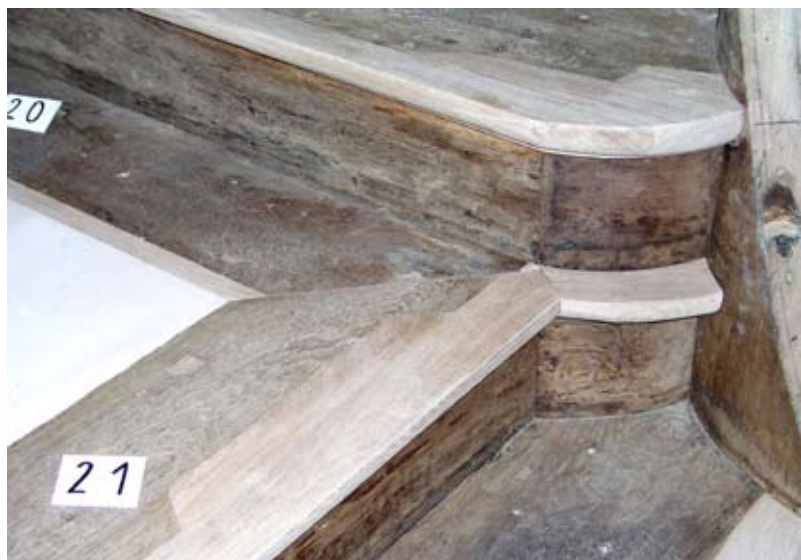
▲ ergänzt, verleimt, erneuert

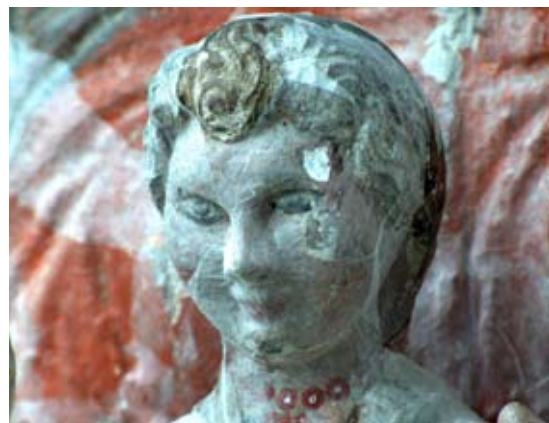
Jesuskind
Ausgangszustand

- größere abblättrende Malschichten,
- zahlreiche Notsicherungen durch Papierüberklebungen,
- großflächige Übermalungen (Barock ?)
- unsachgemäße Retuschen (vermutlich 20. Jh)
- gestörte Holzsubstanz mit Abschnitzungen und Ergänzungen.

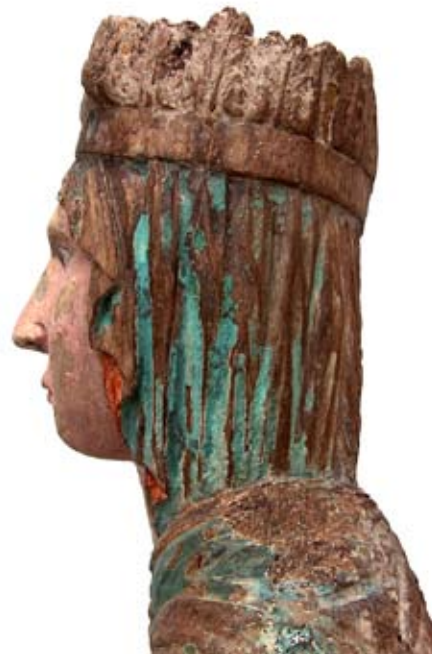
Detailansicht Kopf
Endzustand

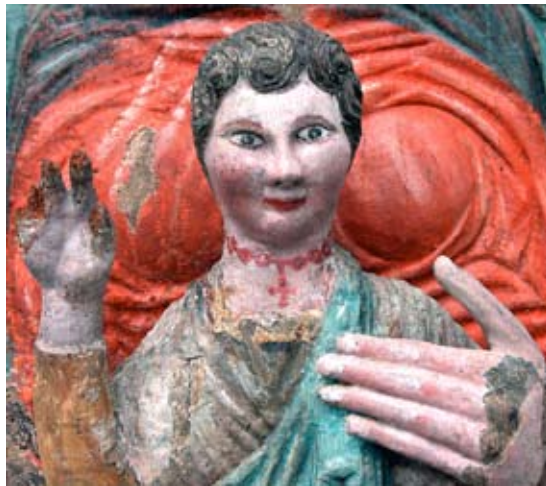
▶
Jesuskind
Endzustand

- Abnahme aller Seidenpapiersicherungen,
- Festigung an Blätterungen mit Hausenblasenleim,
- Abnahme der neuzeitlichen Übermalungen und Ergänzungen (20. Jh.)
- Freilegung von Resten der Barockfassung.
- Kittung an störenden Fehlstellen mit Leimkreidekitt,
- Ausbesserung von störenden Ausbruchstellen mit Holzmehlkitt,
- Retuschen an Bruchrändern und im Holzflächenbereich mit Aquarellfarben,
- Zurückhaltende Retuschen innerhalb der Farbfassung in Tratteggio-Technik.
